Stadt Buchloe Bebauungsplan "Gansbichlstraße"

Sieber Consult GmbH, Lindau (B)

Datum: 24.10.2023

Artenschutzrechtlicher Kurzbericht

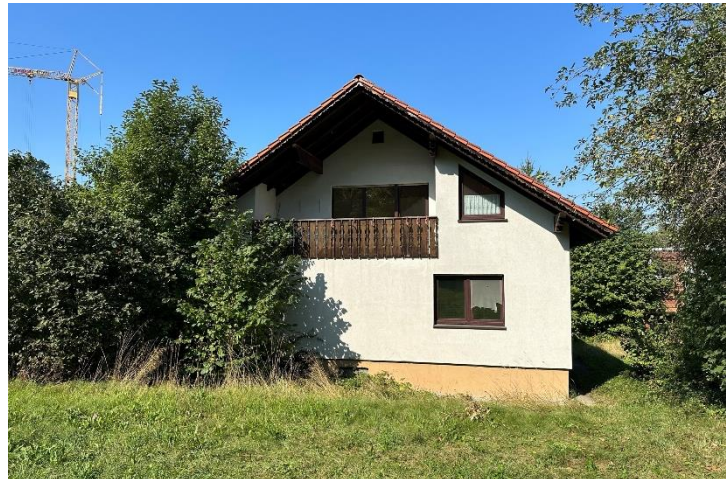
Blick von Süden auf
das Austragshäus-
chen (1).

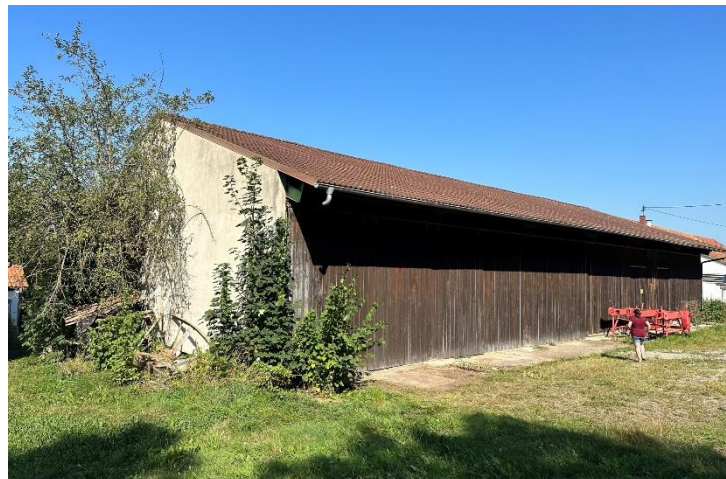
Blick von Osten auf
die Halle (3).

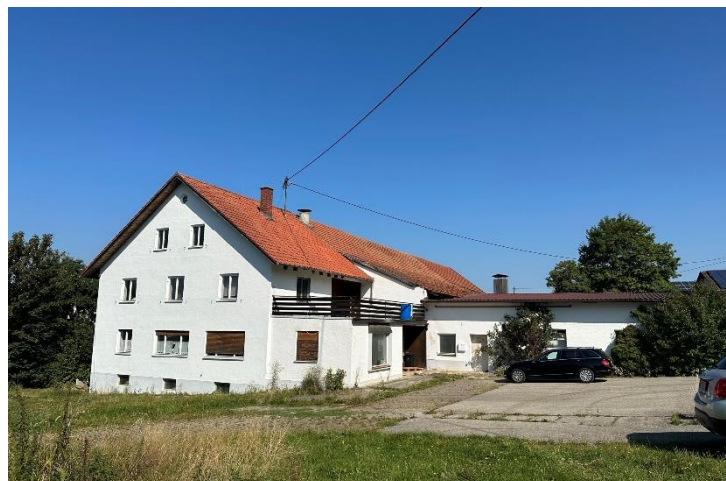
Blick von Süden auf
das Hauptgebäude
(5) mit ehemaligem
Viehstall (7).

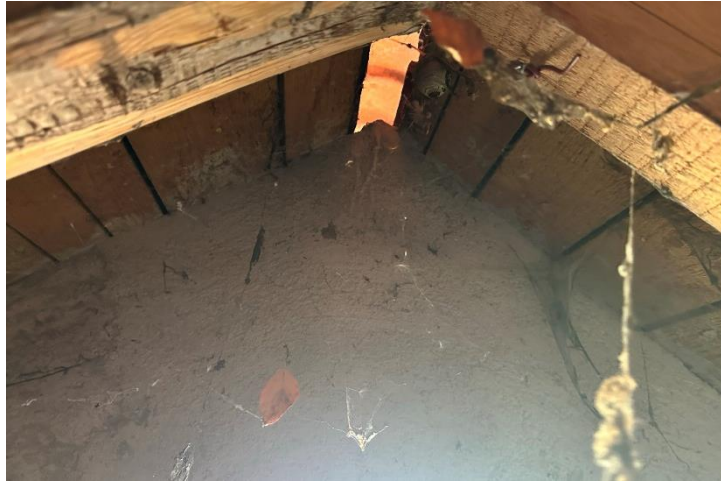
Die Dachböden des Austragshäuschens (1) und des Wohnbereiches des Hauptgebäudes (5) sind relativ dunkel und weisen z.B. hinter Holzbalken einige Hang- und Versteckmöglichkeiten auf. Im Innenraum konnten keine Hinweise oder Spuren geschützter Arten festgestellt werden. Die Dachinnenseite der Dachböden ist mit Holz verkleidet, so dass zwischen den Dachziegeln und den Holzbrettern ein nicht einsehbarer Hohlraum besteht. Lücken zwischen den Ortgangziegeln und dem Mauerwerk sowie offene Firstziegel zeigen, dass der Hohlraum für Fledermäuse prinzipiell zugänglich ist, weshalb es sich um ein potenzielles Quartier für gebäudebewohnende Fledermäuse handelt. Eine zumindest gelegentliche Nutzung durch Einzeltiere ist möglich, da jedoch von außen keinerlei Hinweise auf Fledermäuse erkennbar waren, ist ein größeres bzw. regelmäßig genutztes Fledermausquartier oder eine Wochenstube in diesem Bereich unwahrscheinlich.

Blick auf die Giebelwand des Dachbodens im Austragshäuschen (1). Der Raum zwischen den Brettern und den darüberliegenden Ziegeln stellt ein potenzielles Quartier für Fledermäuse dar. Der Firstziegel ist offen und kann Tieren Zugang gewähren.

- 6.2 Um das Quartierangebot für Fledermäuse aufrecht zu erhalten sind auf der Ost-, Süd-, oder Westseite des Neubaus oder von benachbarten Bestandsgebäuden mindestens fünf Fledermausflachkästen (z.B. Hasselfeldt, Fledermausfassadenflachkasten) an oder in der Fassade zu integrieren.

- 6.4 Um den Verbotstatbestand der Tötung von Individuen zu vermeiden, sind erforderliche Gebäudeabrisse außerhalb der Schutzzeiten von Vögeln und Fledermäusen, im Zeitraum zwischen Ende Oktober bis Ende Februar durchzuführen.

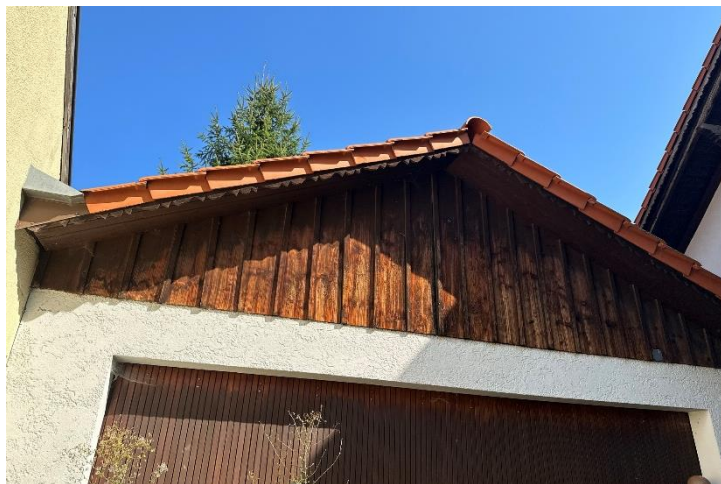
Der Dachboden der Garage westlich neben dem Austragshäuschen weist einen einfachen Dachaufbau ohne Innenverkleidung auf. Die Giebelwände bestehen jeweils aus einer einfachen Bretterwand. Das Innere ist dunkel und es lassen sich einige Hang- und Versteckmöglichkeiten für Fledermäuse erkennen. Allerdings wurden im Dachboden auch Kotspuren und Fraßreste eines Marders festgestellt, weshalb die Eignung als Quartier für Fledermäuse eher gering sein dürfte. Hinweise oder Spuren geschützter Arten konnten nicht gefunden werden.

Blick von Süden auf die Garage neben dem Austragshäuschen (1). Im Dachboden wurden keine Spuren oder Hinweise geschützter Arten festgestellt.

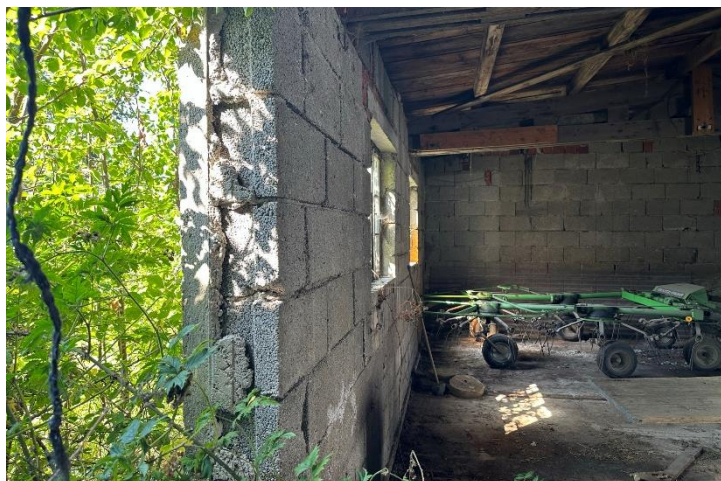
Die Mauer des Hallenanbaus (4) besteht aus Hohlbetonsteinen. Die Hohlräume in den Steinen stellen ebenfalls ein potenzielles Quartier für Fledermäuse dar, sofern diese etwa durch Beschädigung der Blöcke für die Tiere zugänglich sind. Bei der Kontrolle der wenigen beschädigten Steine konnten keine Hinweise oder Spuren geschützter Arten festgestellt werden.

Blick auf den Anbau der Halle (4). Beschädigte Hohlblockbetonsteine stellen Quartiermöglichkeiten für Fledermäuse dar. Es konnten jedoch keine Hinweise oder Spuren einer Nutzung durch Fledermäuse festgestellt werden.

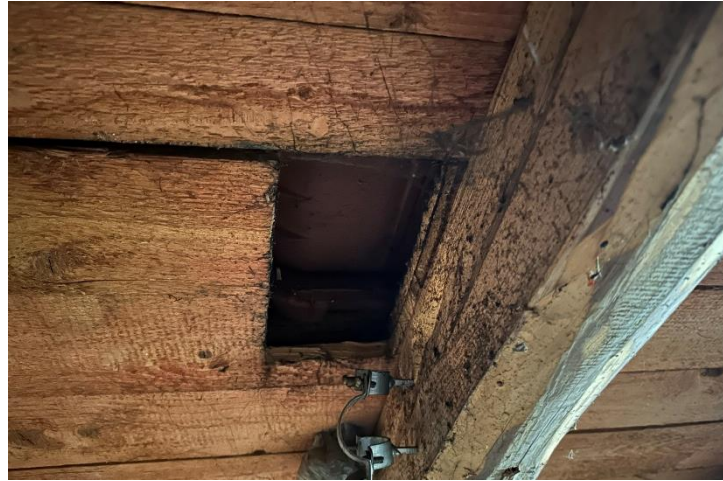
Blick auf die Dachinnenverkleidung des Dachbodens des Hauptgebäudes (5). Durch die Aussparung in dem Brett ist der Hohlraum zwischen Ziegeln und Brettern erkennbar.

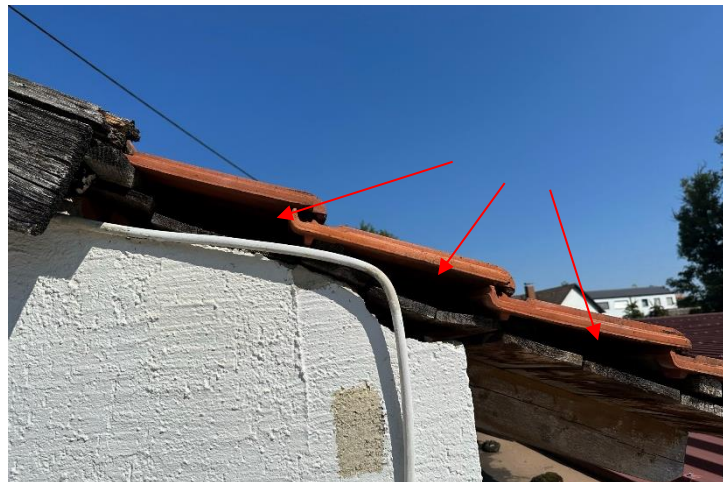
Blick von Süden auf die Ortgangziegel des Hauptgebäudes (5). Deutlich sind die Lücken zwischen Ziegeln und Holzverkleidung zu erkennen, welche Fledermäusen Zugang gewähren können.

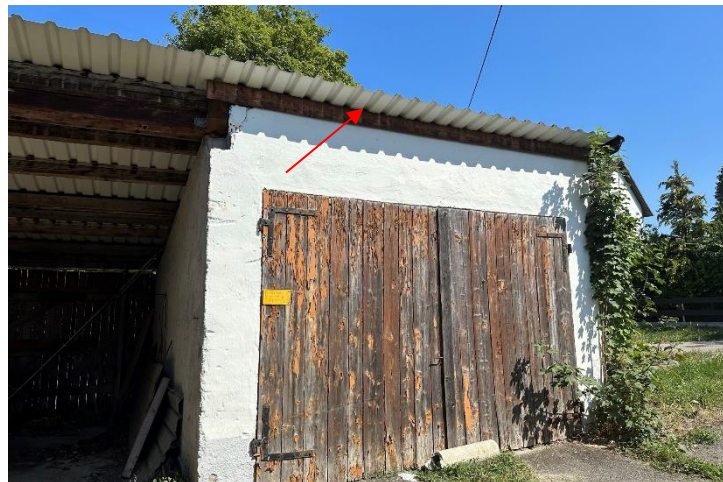
Die Dächer von ehemaligem Viehstall (7) und Schuppen (8) bestehen aus einer Holzdecke mit darüberliegendem Wellblech. Die durch die Wellen entstehenden Hohlräume zwischen Holzdecke und Wellblech sind nicht einsehbar, stellen aber ebenfalls ein potenzielles Quartier für Fledermäuse dar. Hinweise oder Spuren geschützter Arten waren von außen nicht erkennbar. Auf Grund fehlender Spuren und des erwarteten Mikroklimas in diesem Bereich, ist die gelegentliche Nutzung durch Einzelindividuen nicht auszuschließen, größere Quartiere oder Wochenstuben sind jedoch nicht zu erwarten.

Blick von Süden auf den Schuppen (8). Die Bereiche zwischen Wellblechdach und Holzdecke stellen eine Quartiermöglichkeit für Fledermäuse dar.
